# Auswertung der Klimadaten aus dem Baumkataster Eisenheim

## Auswertung der Klimadaten aus dem Baumkataster

27.06.2023

Lasse Beckmann  
B. Sc. Arboristik

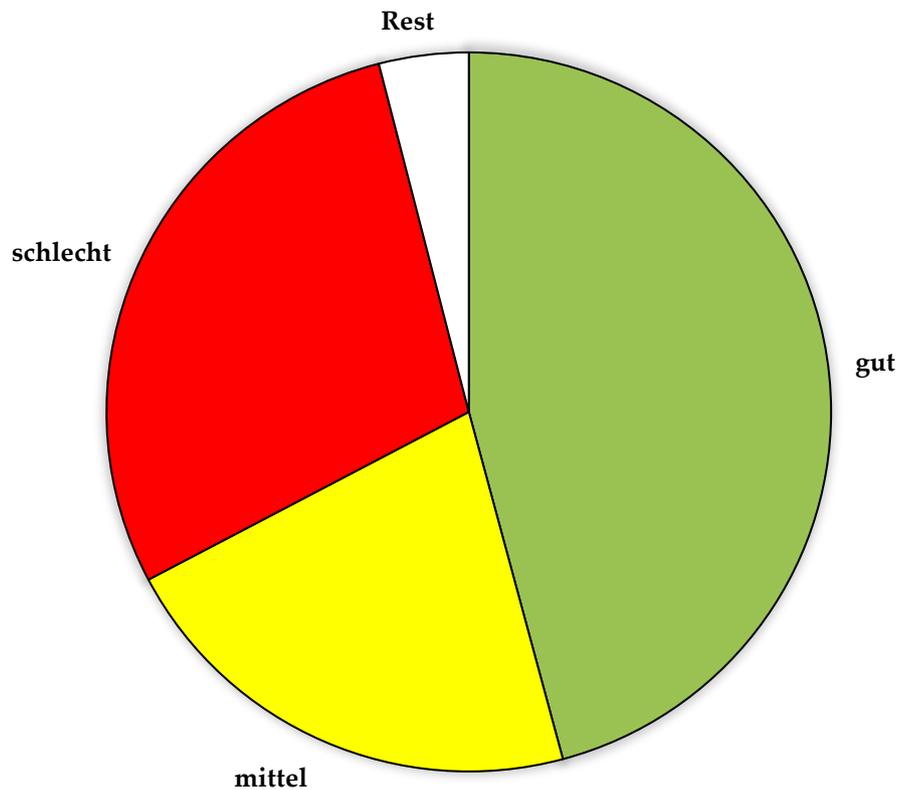
### 3. Gesamtbewertung

Gesamtbewertung	
gut	46%
mittel	21%
schlecht	29%
Rest	4%

Bei der Auswertung kam heraus, dass fast die Hälfte der Bäume eine gute Klimatoleranz haben und auf geeigneten Standorten stehen. Sie haben damit gute Voraussetzungen sich den Veränderungen des Klimawandels gut anzupassen.

Knapp ein Viertel der Bäume befinden sich im Mittelfeld.

Bei gut einem Viertel der Bäume sind die Baumstandorte nicht gut. Hier kann durch eine Standortverbesserung am meisten erreicht werden.
